## transformation d'un passage inférieur autoroutier - OA 624

<b>maître d'ouvrage</b>	DAEL/OFROU
<b>lieu</b>	Le Vengeron, Prégny-Chambésy
<b>coût de la transformation</b>	950'000.-
<b>durée des travaux</b>	2003-2004
<b>particularités</b>	modification du système statique en pont cadre maintien de la circulation pendant les travaux

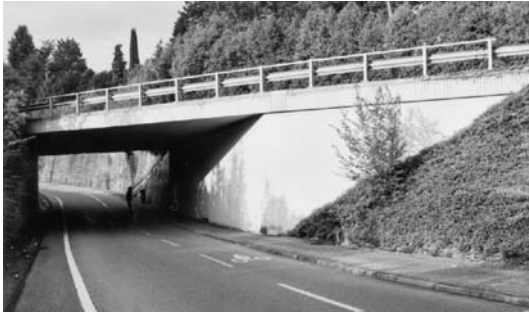
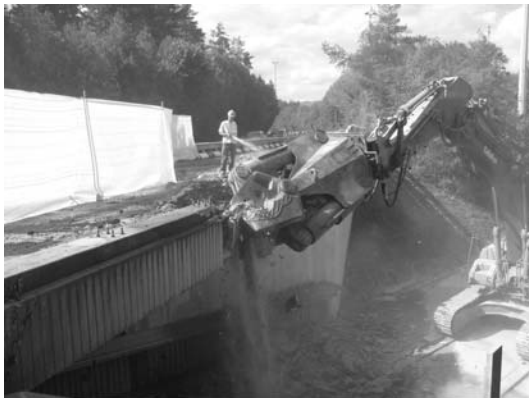
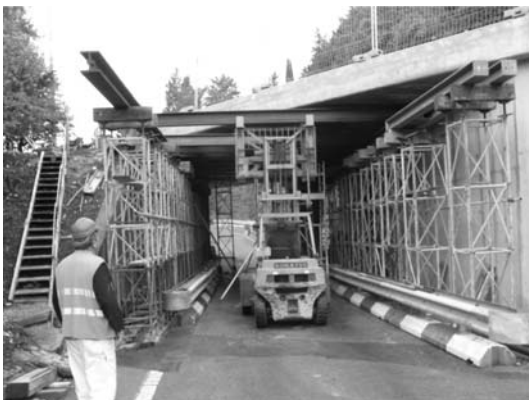
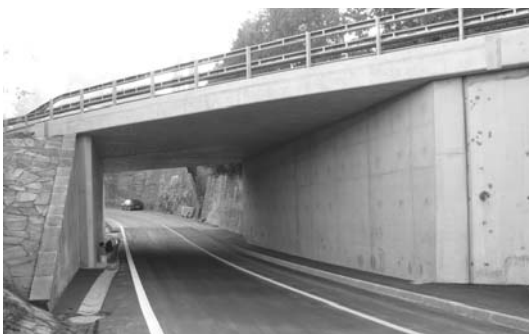
Ce passage inférieur, construit dans le cadre des travaux de l'autoroute A1 et achevé en 1964, présentait de multiples dégradations; celles-ci étant survenues progressivement au cours des 40 années de service de l'ouvrage.

Les défauts tels que fissuration prononcée des culées, infiltration d'eau par les joints d'appui du tablier ainsi que carbonatation du béton et corrosion des armatures ont persisté malgré des travaux d'entretien réalisés en 1990. Une nouvelle inspection de l'ouvrage, réalisée en 2000 par Guscetti & Tournier SA, a conclu au dysfonctionnement partiel du système de drainage et mis en évidence le gonflement du sol de fondation par ruissellement d'eau sur le front de molasse; ce dernier provoquant la fissuration des culées mises en surpression. En outre, la vérification statique de l'ouvrage, selon les normes en vigueur lors de l'inspection, a démontré un défaut de résistance structurale.

La solution choisie proposait la création d'un pont cadre s'insérant entre les culées existantes. Après ancrage des anciens murs et démolition du tablier, la création de la nouvelle structure porteuse s'est déroulée en deux phases ce qui a permis de maintenir la circulation autoroutière pendant toute la durée des travaux. Dès lors, la suppression du joint entre tablier et culées permet d'éviter toute infiltration; les eaux de ruissellement étant également récupérées au moyen d'une tranchée drainante sur le toit de molasse à l'amont de l'ouvrage. Par ailleurs, la création d'un vide drainé entre anciens et nouveaux murs offre une sécurité supplémentaire contre les venues d'eau.

La mise en relation des nouveaux murs et des anciennes culées par le biais d'effets géométriques ont fait l'objet d'une étude particulière et prétendent à une esthétique accrue de l'ouvrage.
